Corporación Limatambo	TERMINOS Y CONDICIONES DE RECEPCIÓN Y ENTREGA DE PRODUCTOS	CODIGO:	EP-GESCM-001
		VERSIÓN:	04
		FECHA AP:	03/07/2023
		PÁGINA:	1 de 8

1. TERMINOS Y CONDICIONES DE ACEPTACIÓN DE DEFECTOS VISUALES EN LA INSPECCIÓN:

2. PARAMETROS PARA REALIZAR LA INSPECCIÓN

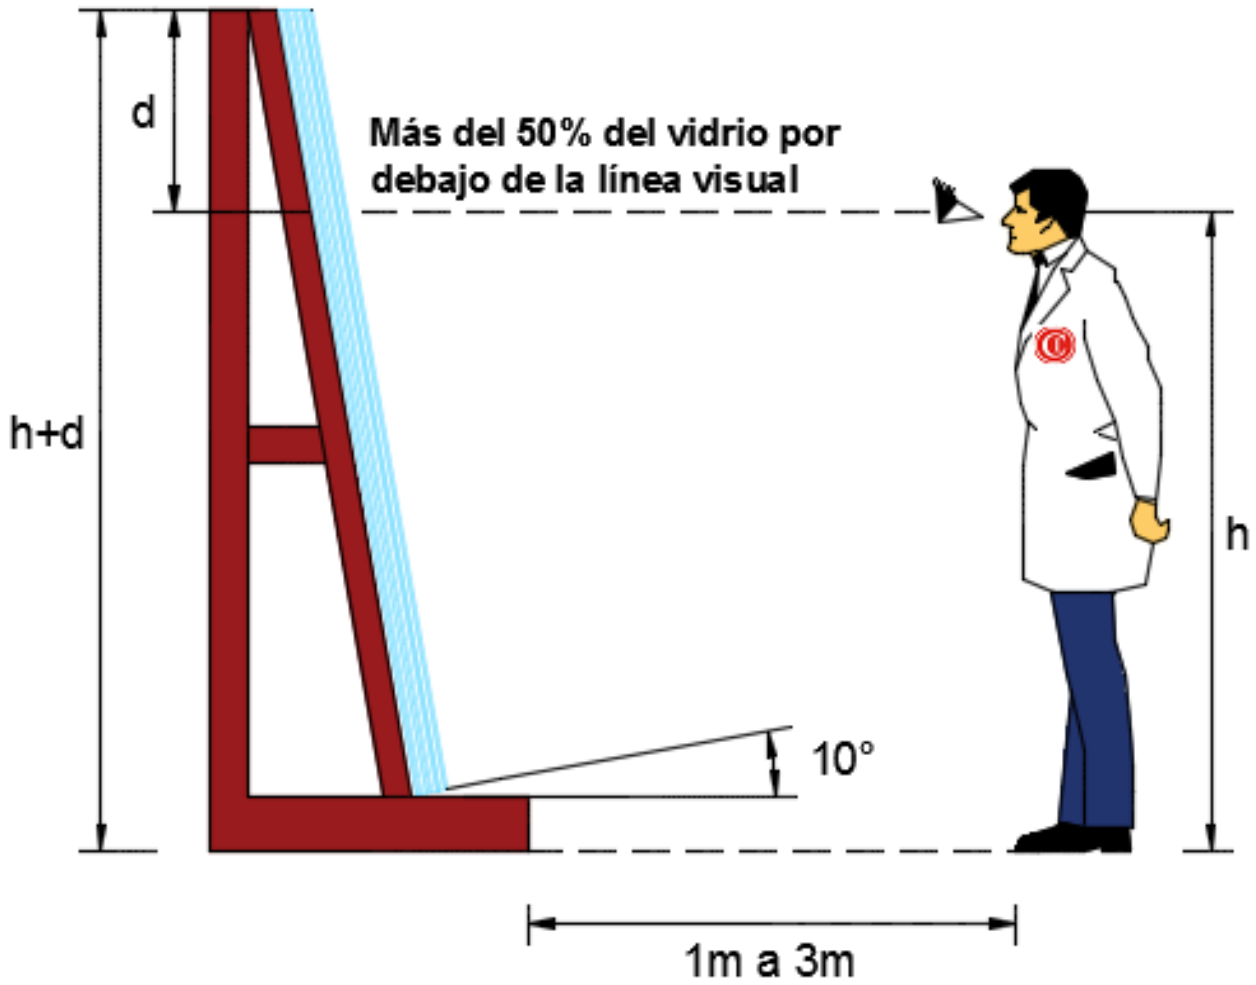
h = altura promedio del hombre

d = distancia aproximada del exceso, menor a 50% de la altura del vidrio inspeccionado
